INFORME N° 033-2020-2-5342-SCE

**SERVICIO DE CONTROL ESPECIFICO A HECHOS CON
PRESUNTA IRREGULARIDAD A GOBIERNO
REGIONAL LA LIBERTAD**

**"A LA EJECUCIÓN CONTRACTUAL DEL SERVICIO DE
MANTENIMIENTO DE INFRAESTRUCTURA Y
AMBIENTES EN GENERAL DE PATIOS Y EXTERIORES
DE LAS INSTITUCIONES EDUCATIVAS DE LA
JURISDICCIÓN DE LA GERENCIA REGIONAL DE "**

2 DE MAYO DE 2019 AL 31 DE AGOSTO DE 2020

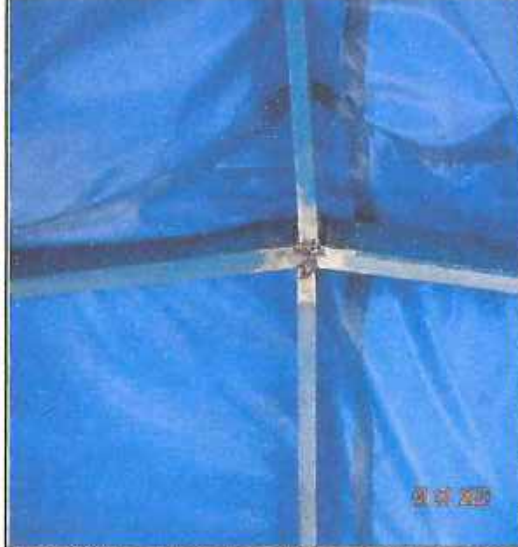
Imagen 12	Imagen 13

<p>II.EE. 80805 La soldadura de los 4 tubos rectangulares que soportan la lona plástica, presenta deficiencias lo cual conllevaría a roturas.</p>	
<p>Fuente: Visita in situ de 5 de marzo de 2020. Elaborado por: Equipo de visita</p>

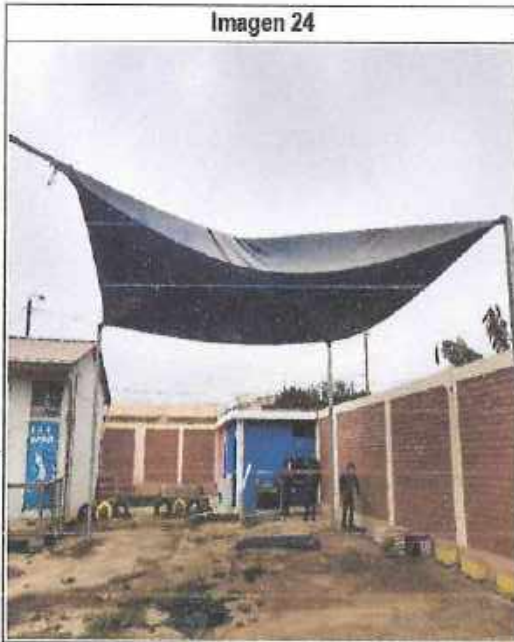
Imagen 24

I.L.E.E. n.° 2316 Toldo no se encuentra tensado presentando embolsamiento por los fuertes vientos

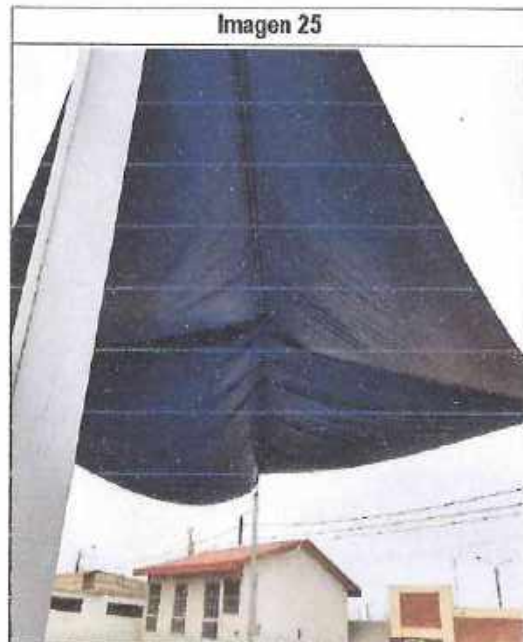
Imagen 25

I.L.E.E. n.° 2316 Toldo no se encuentra tensado presentando embolsamiento por los fuertes vientos, además de los tensores que se están doblando

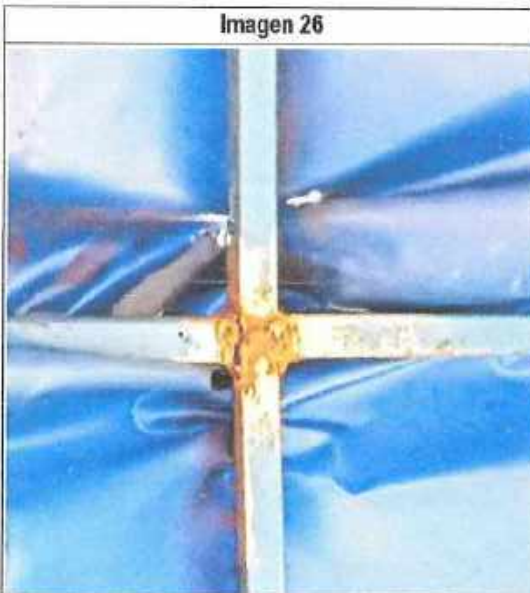
Imagen 26

I.L.E.E. n.° 2316 Unión de tensores oxidado, deficiente soldadura

- En las conexiones y unión de los tensores o correas, ganchos de fijación, los cordones de soldadura están sin tratamiento de pintura anticorrosiva y esmalte, exteriorizando corrosión y el desgaste progresivo del metal y la soldadura que está afectando la vida útil de la estructura metálica, además pone en peligro la integridad del alumnado por caídas de los tensores por acción del viento debido al debilitamiento de las uniones corroidas por el óxido.

En atención a lo antes indicado, el especialista concluye que, la deficiente e inadecuada aplicación de la pintura, genera la corrosión progresiva del metal y el riesgo de fallas en los cordones de soldadura, aunado a la exposición de las condiciones climáticas, afectaría la vida útil de la estructura metálica; en tal sentido, la aplicación de la pintura ha sido ejecutado inobservando la norma E.090 Estructuras Metálicas¹⁶ del Reglamento Nacional de Edificaciones.

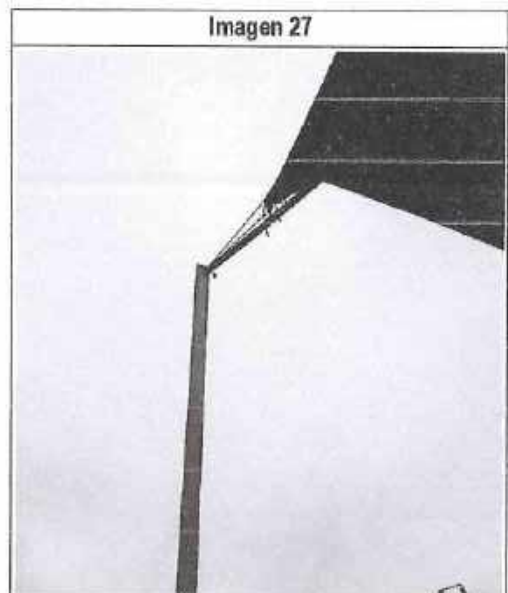
Imagen 27

I.L.E.E. n.° 2316 Desprendimiento de unas de las orejas de sujeción entre el parante vertical y toldo.

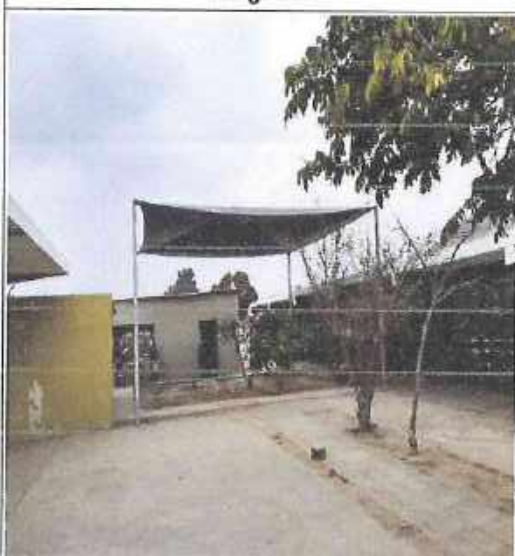
Imagen 28

II.EE. n.º 80805 Toldo ubicado sobre la huerta de plantas, sin beneficiar a los alumnos.

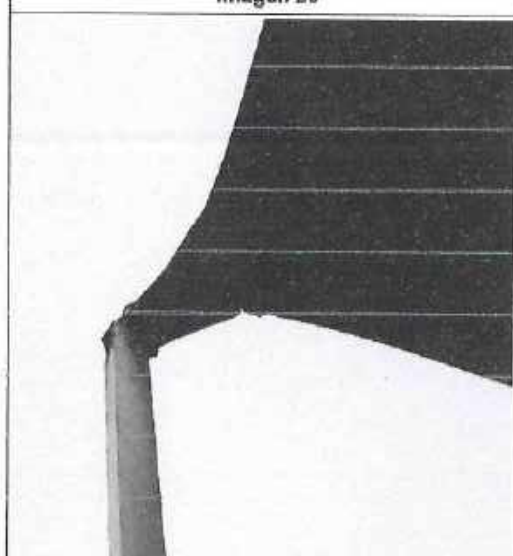
Imagen 29

II.EE. n.º 80805 Costura de unas de los bordes de sujeción entre el parante vertical y toldo, se encuentra roto.

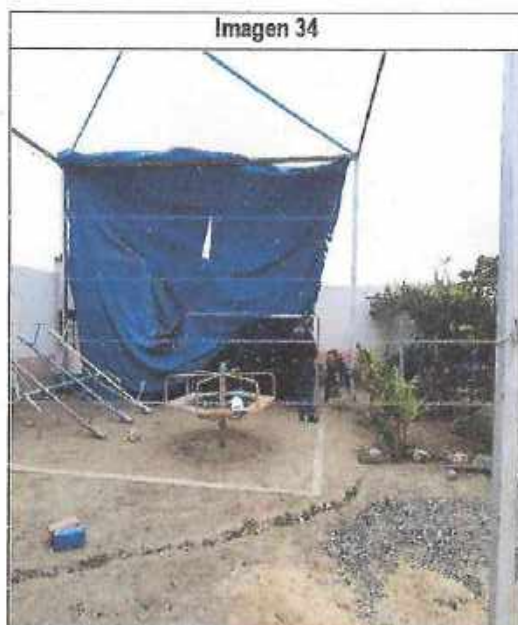
Imagen 34

II.EE. n.° 80791 Desprendimiento total de la lona plástica.

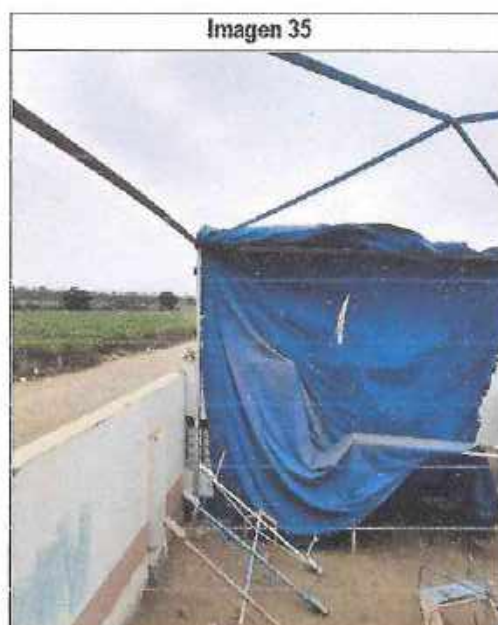
Imagen 35

II.EE. n.° 80791 Desprendimiento total de la lona plástica.

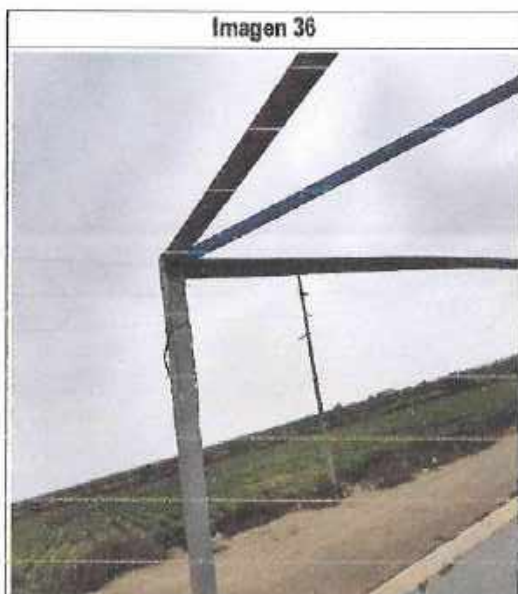
Imagen 36

II.EE. n.° 80791 Presenta óxido en los tensores.

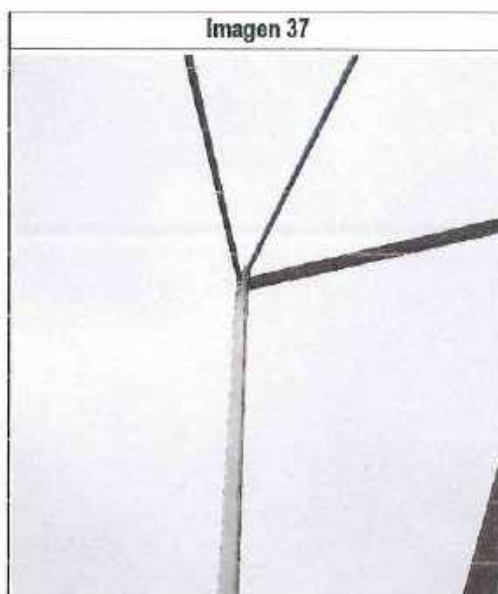
Imagen 37

II.EE. n.° 80791 Presenta óxido en los tensores.

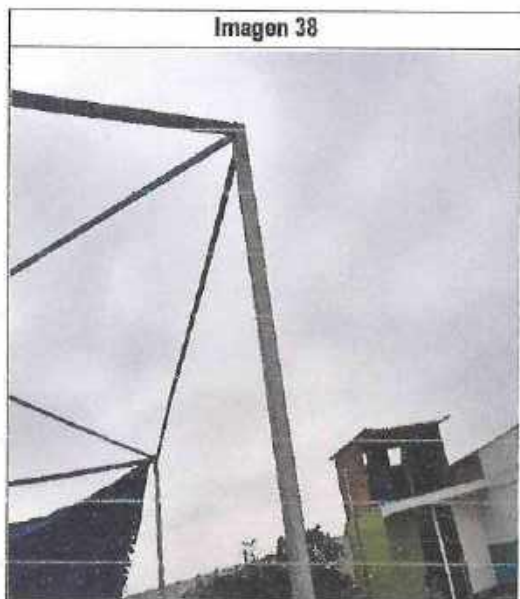
II.EE. n.° 80791 Presenta oxido en los tensores.

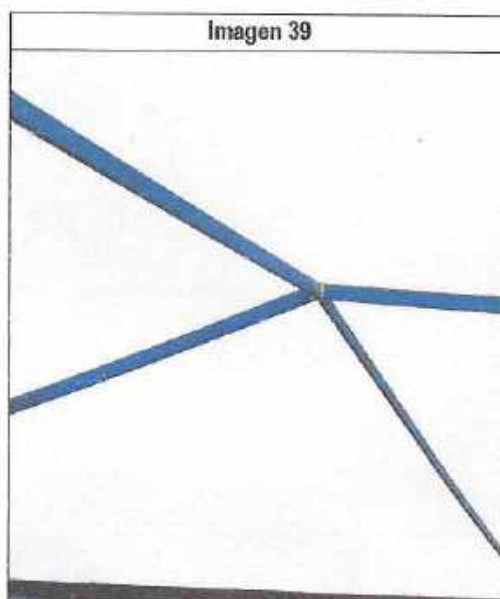
II.EE. n.° 80791 Presenta oxido en la unión central de los tensores.

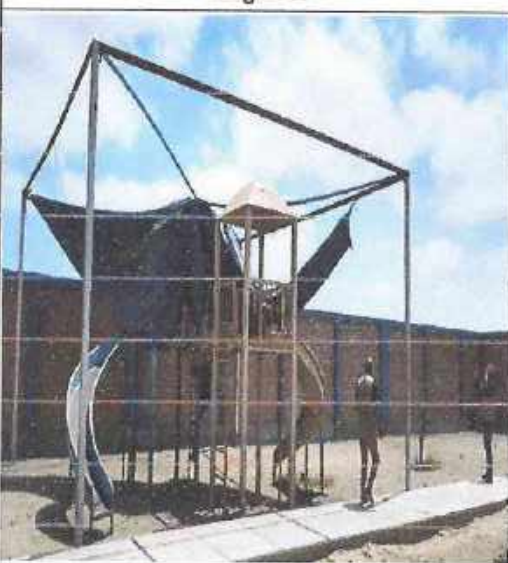
Imagen 40

I.EE. n.° 80790 Colapso total de la lona.

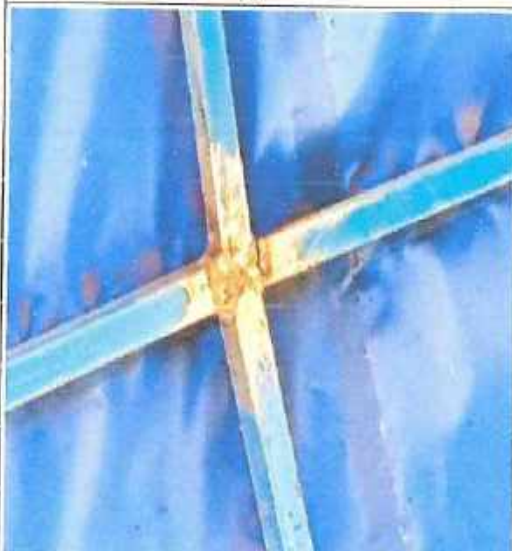
Imagen 44

I.E.E. n.º 80994 Presencia de óxido en la unión de tensores y se encuentra rajado en la parte izquierda del parante interior.

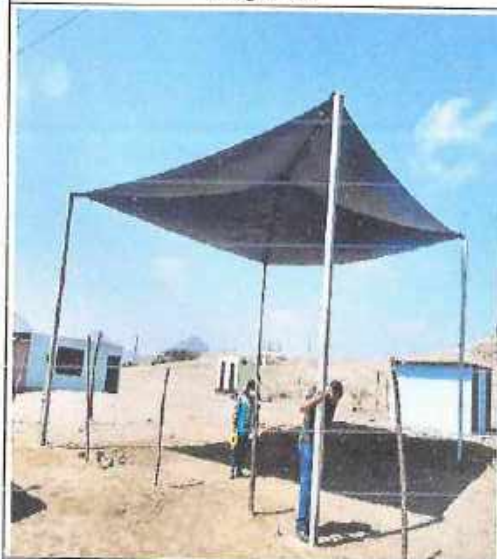
Imagen 45

I.E.E. n.º 80994 tensado de toldo ha cedido, presentando embolsamiento en los cuatro (4) lados.

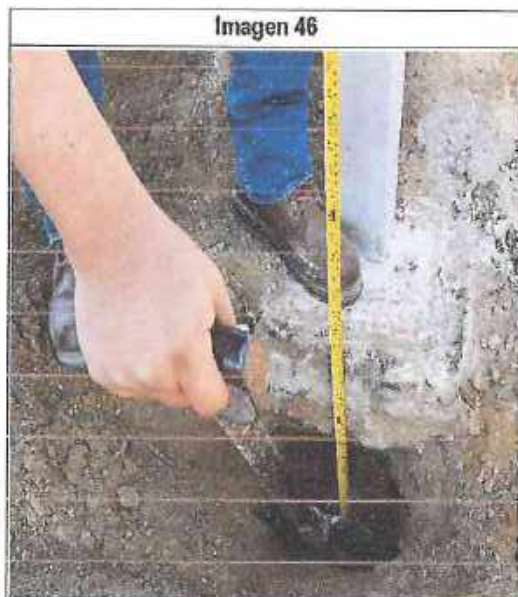
II.EE. n.° 80994 Base de concreto de 43cm no cumple con los términos de referencia que indica de 70cm.
Fecha: 4 de agosto de 2020
Lugar: Distrito de Paiján, Provincia Ascope.

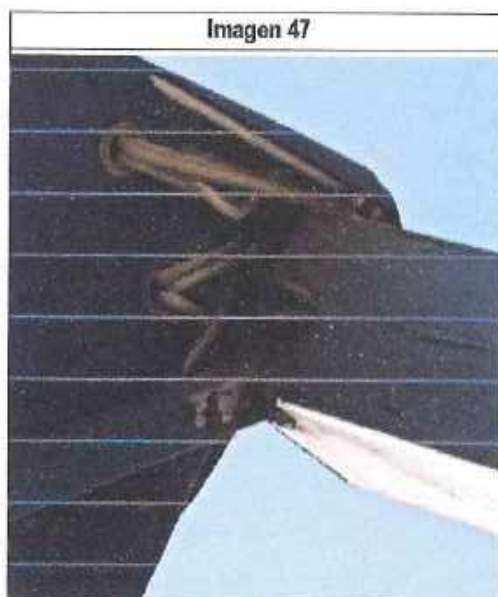
II.EE. n.° 80994 Unión de tensor con parante presenta deficiente soldadura y óxido.
Fecha: 4 de agosto de 2020
Lugar: Distrito de Paiján, Provincia Ascope.

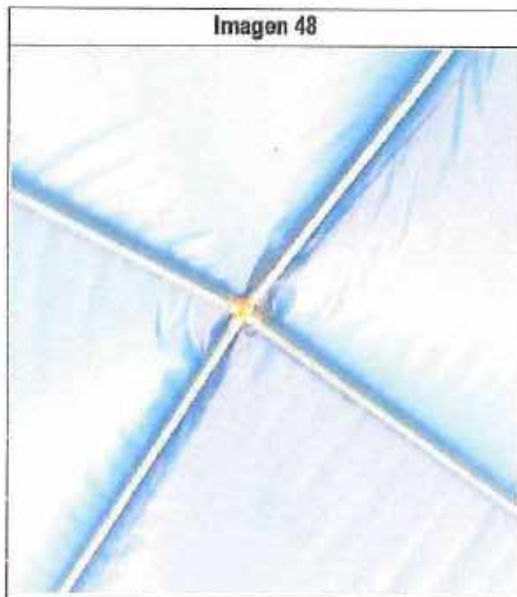
Imagen 48

I.I.EE. n.° 2192 Soldadura en la unión de tensores es deficiente y presenta óxido.

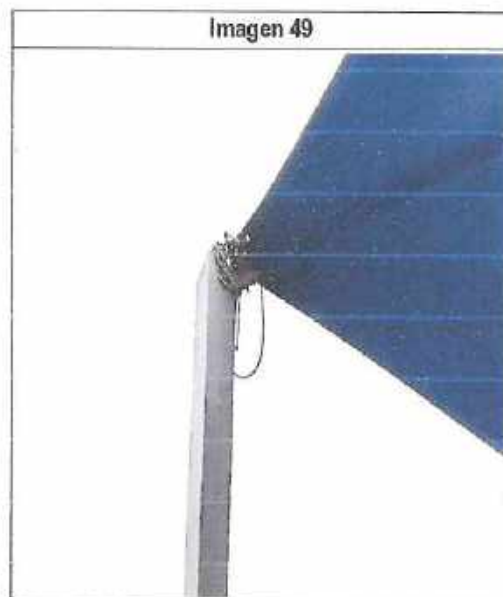
Imagen 49

I.I.EE. n.° 2192 Atadura de la lona entre el parante y tensor presenta desprendimiento.

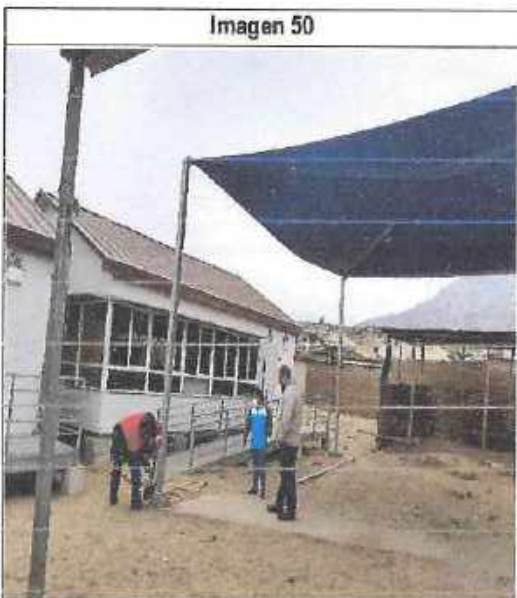
Imagen 50

I.I.EE. n.° 2192 Toldo instalado sin ningún criterio, se visualiza al fondo una estructura de madera que no se hizo mantenimiento.

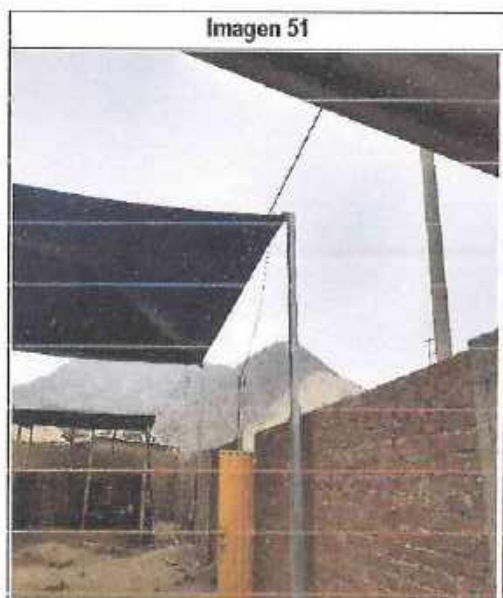
Imagen 51

I.I.EE. n.° 2192 Toldo instalado sin ningún criterio, se visualiza al fondo una estructura de madera que no se hizo mantenimiento.

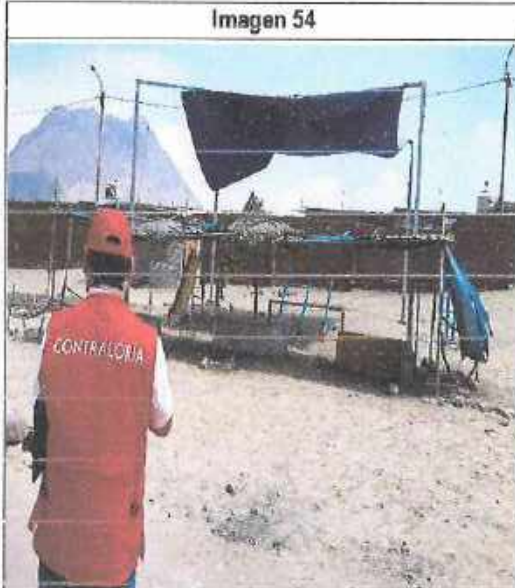
Imagen 54

II.EE. n.º 82209 Lona desprendida de las uniones, no cumple con la finalidad para su uso.

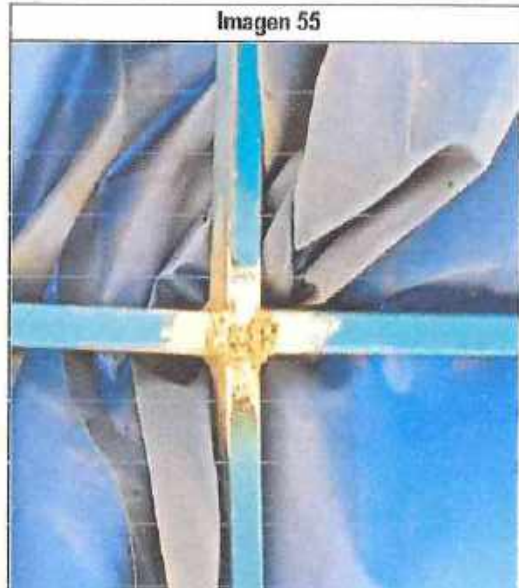
Imagen 55

II.EE. n.º 82209 Unión de tensores presenta deficiente soldadura y óxido.

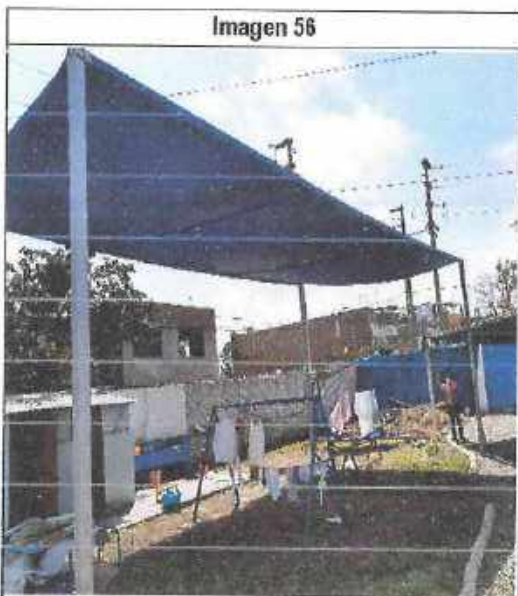
Imagen 56

II.EE. n.º 2281 Toldo instalado no cumple con los términos de referencia en su totalidad

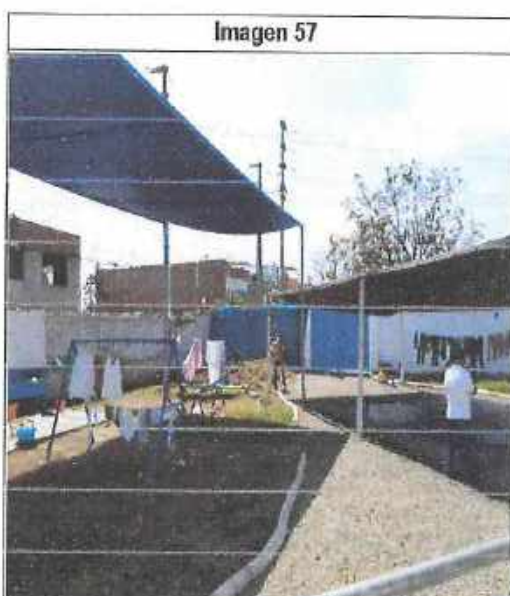
Imagen 57

II.EE. n.º 2281 Toldo instalado no cumple con los términos de referencia en su totalidad

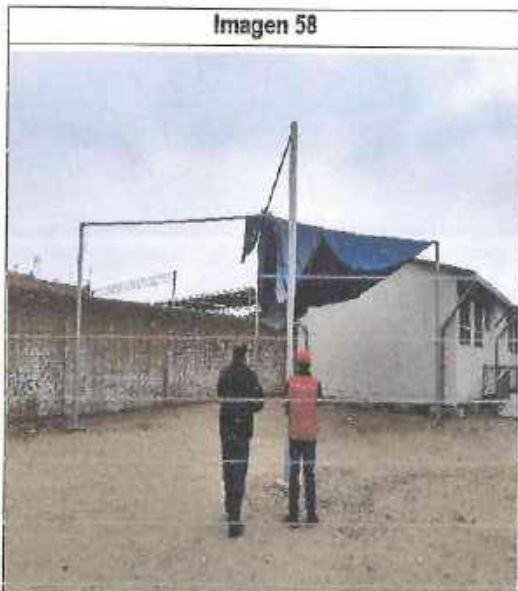
Imagen 58

II.EE. n.º 2306 Lona desprendida de las uniones, no cumple con la finalidad para su uso.

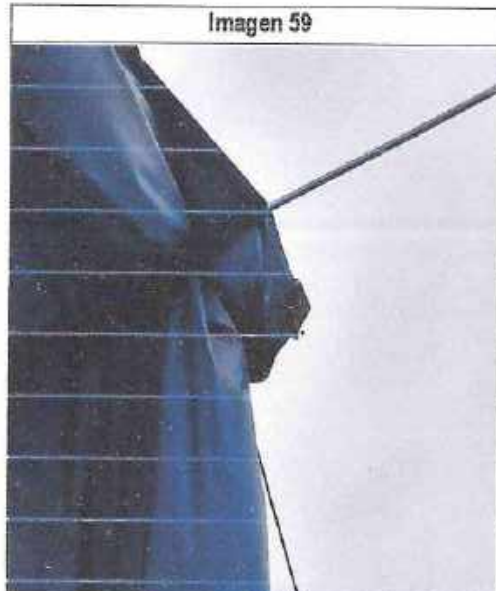
Imagen 59

II.EE. n.º 2281 Lona desprendida de las uniones, no cumple con la finalidad para su uso.

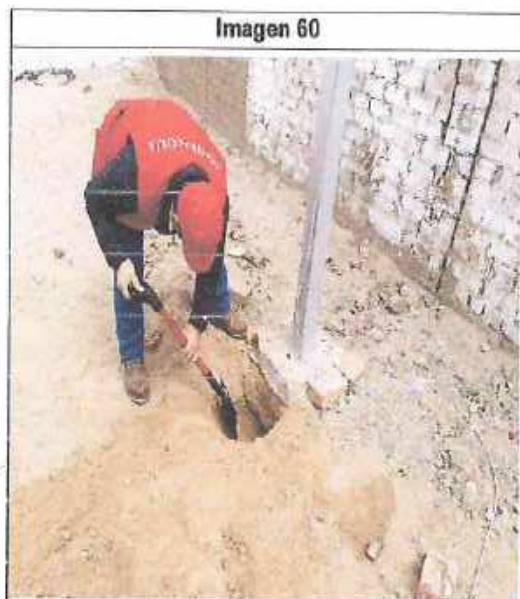
Imagen 60

II.EE. n.° 2306 No cumple con medida de 70cm de la base de concreto.

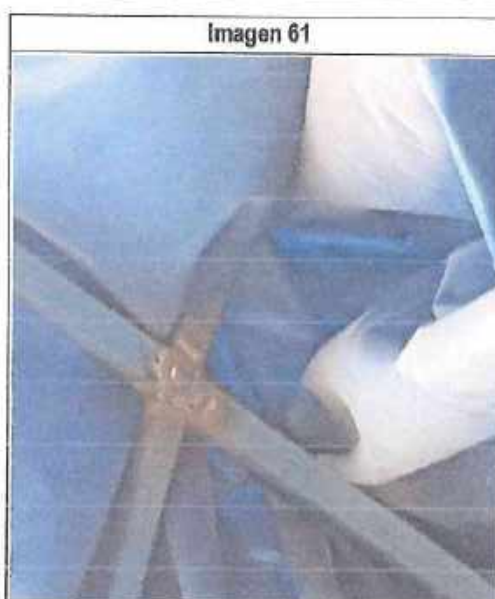
Imagen 61

II.EE. n.° 2306 Soldadura en la unión de los tensores cubierta por la lona desprendida, presenta deficiencias y óxido.

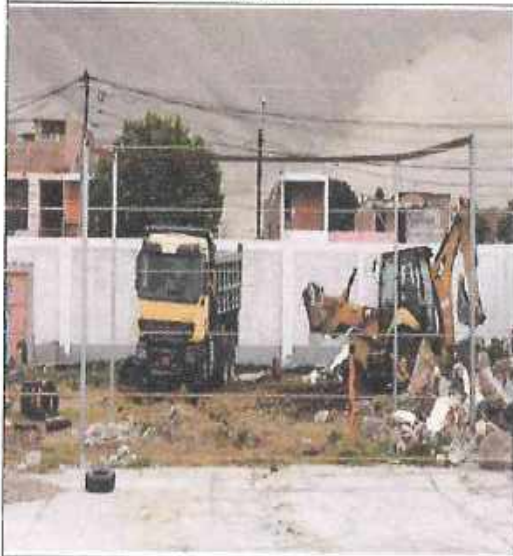
Imagen 64

I.I.EE. n.° 1610 Toldo instalado totalmente inoperativo, por ejecución de obra de la I.I.EE.

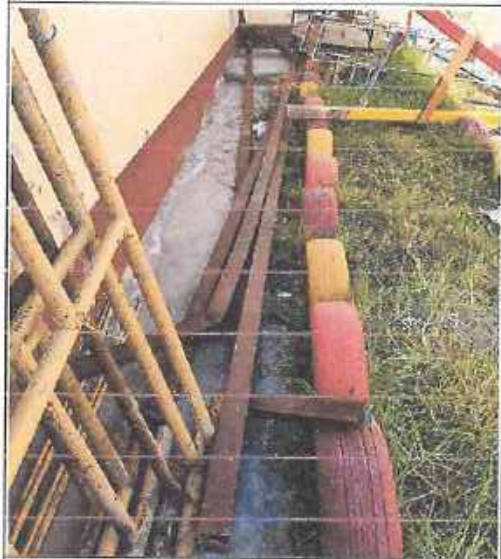
Imagen 65

I.I.EE. n.° 1610 Toldo totalmente inoperativo, por ejecución de obra de la I.I.EE.

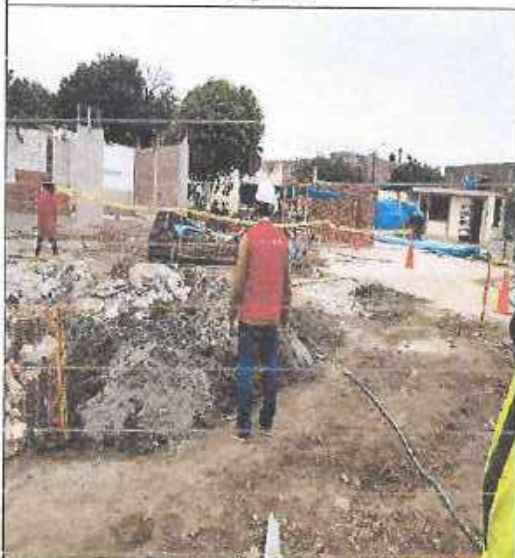
Imagen 66

I.I.EE. n.° 1610 Toldo desinstalado por ejecución de obra en la I.I.EE.

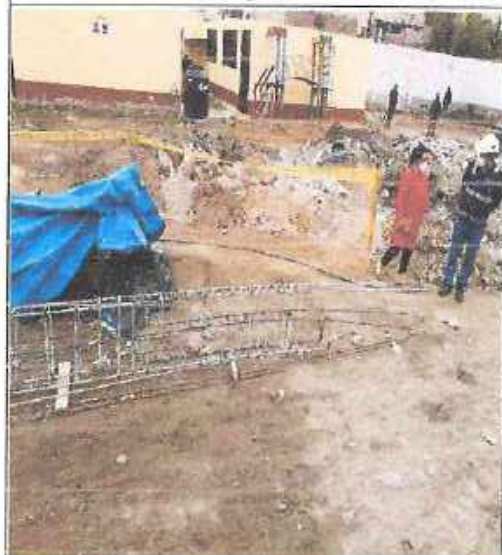
Imagen 67

I.I.EE. n.° 1610 Toldo desinstalado por ejecución de obra en la I.I.EE.

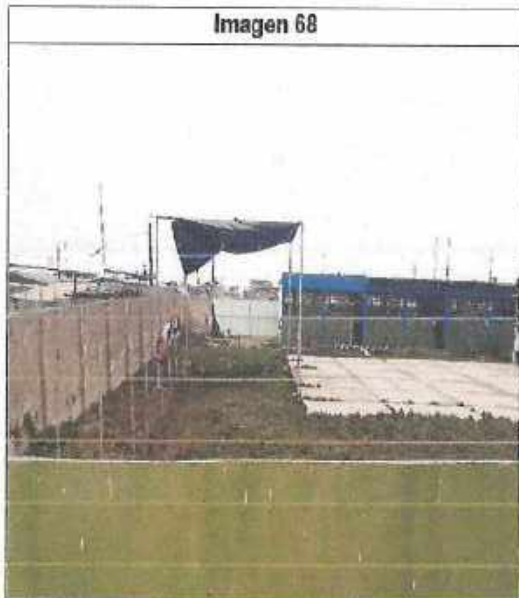
Imagen 68

II.EE. n.º 80049 Desprendimiento de la lona.

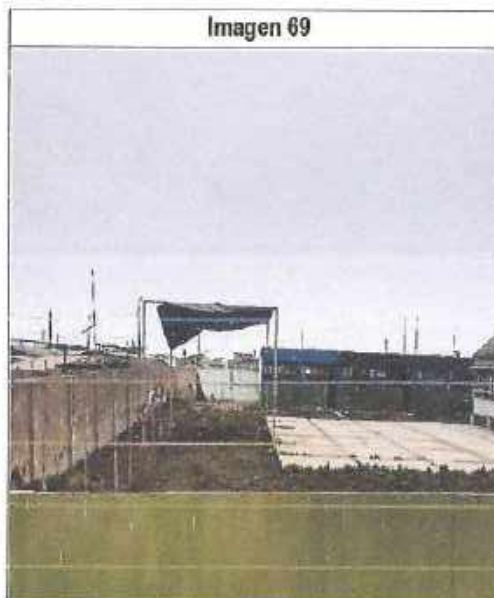
Imagen 69

II.EE. n.º 80049 Desprendimiento de la lona.

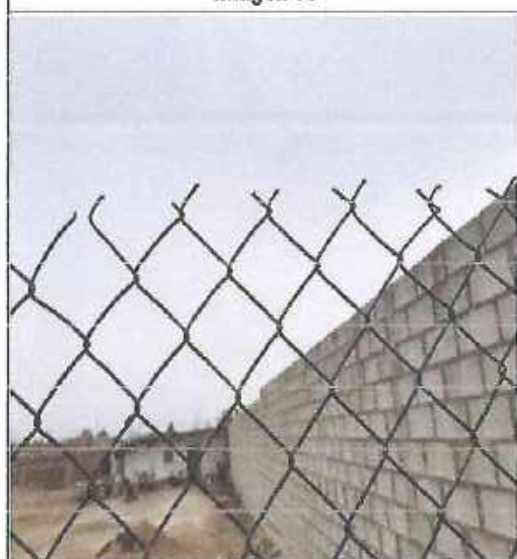
Imagen 70

II.EE. n.º 2158 No se visualiza la colocación del tubo de fierro galvanizado de 2" en la parte superior para dar rigidez a la malla.

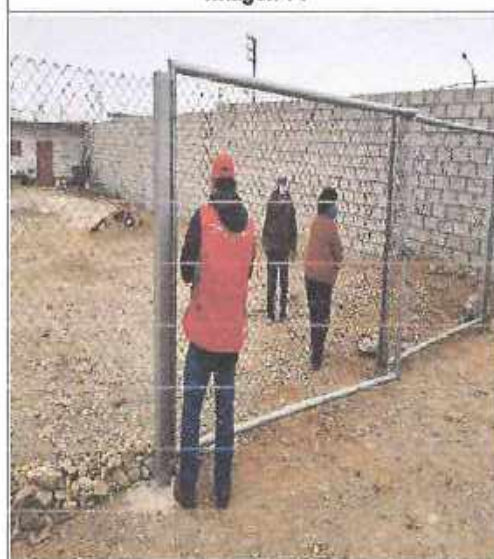
Imagen 71

II.EE. n.º 2158 La malla de 2"x2" no se encuentra fundida dentro del concreto del dado de apoyo.

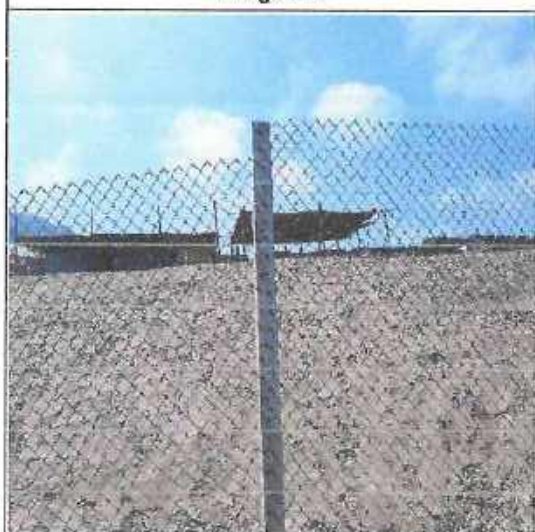
Imagen 76

II.EE. n.º 2337 No se visualiza la colocación del tubo de fierro galvanizado de 2" en la parte superior para dar rigidez a la malla.

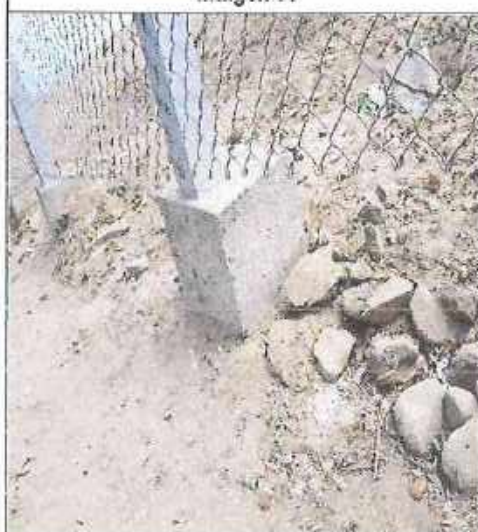
Imagen 77

II.EE. n.º 2337 La malla de 2"x2" no se encuentra fundida dentro del concreto del dado de apoyo, asimismo, hay un espacio del suelo a la malla de 30cm.
