**INFORME DE CONTROL ESPECÍFICO  
N° 032-2023-2-5342-SCE**

**SERVICIO DE CONTROL ESPECÍFICO A HECHOS CON  
PRESUNTA IRREGULARIDAD A RED DE SALUD JULCÁN  
JULCÁN/JULCÁN/LA LIBERTAD**

**“SERVICIO DE MANTENIMIENTO DE INFRAESTRUCTURA EN  
ESTABLECIMIENTOS DE SALUD EN LA UNIDAD EJECUTORA  
DE SALUD JULCÁN 411, DISTRITO DE JULCÁN, PROVINCIA  
DE JULCÁN, DEPARTAMENTO LA LIBERTAD”**

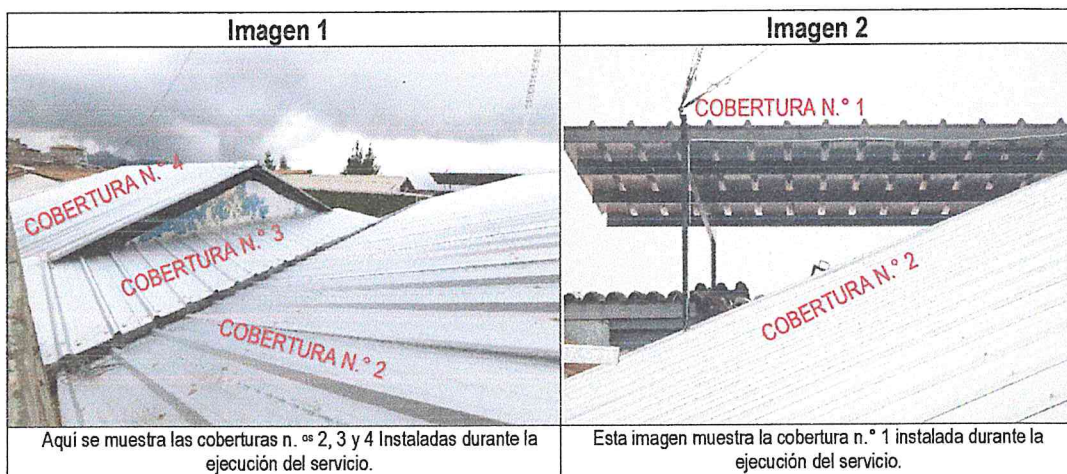
De la visita de campo realizada al establecimiento de salud Hospital Julcán, se constató que se ejecutaron cuatro (4) coberturas metálicas<sup>5</sup> con las medidas perimétricas siguientes: 10,23 m de longitud y una caída de 6 m en la cobertura n.º 1; 22,50 m de longitud y con una caída de 5,18 m hacia la derecha y 5,63m hacia la izquierda en la cobertura n.º 2; 9,85 m de longitud y una caída de 2,06 m en la cobertura n.º 3; y 11.15 m de longitud y con una caída de 5.09 m hacia la derecha y hacia la izquierda en la cobertura n.º 4, con un total de área intervenida de 438,40 m<sup>2</sup>; asimismo, se contabilizó en forma detallada la cantidad de Planchas Aluzinc instaladas, resultando un total de 83 unidades, tal como se consignó en Acta de Visita de Campo de 22 de febrero de 2023 (Apéndice n.º 29), lo antes comentado se muestra a continuación:

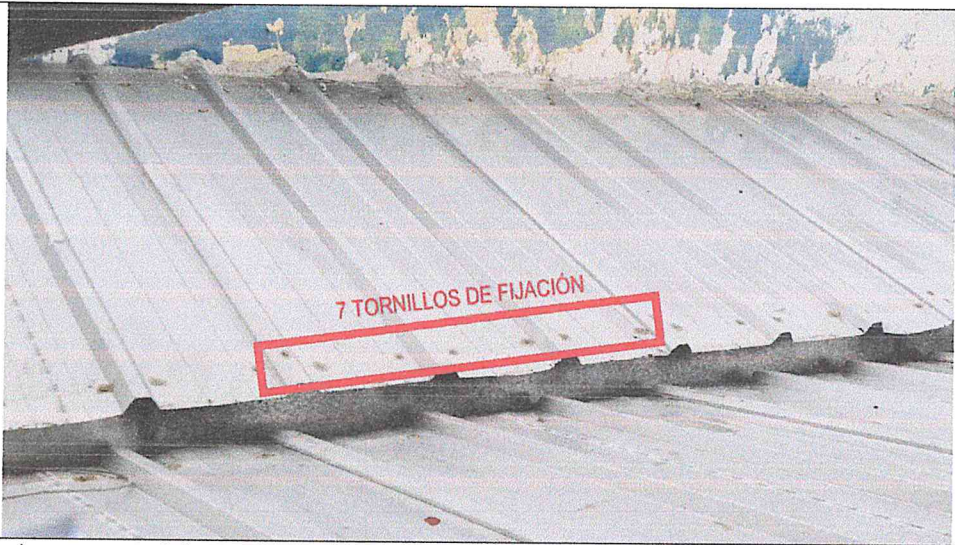
Imagen n.º 3

Asimismo, en la visita de campo se constató que las planchas de aluzinc estaban fijadas a la estructura metálica con siete (7) tornillos a lo largo del ancho útil de cada plancha (1m), consignándose ello en el acta de visita de campo de 22 de febrero de 2023 (Apéndice n.º 29), por lo que se procedió a calcular la cantidad total de material "TORNILLO DE FIJACION" colocados en las cuatro (4) coberturas intervenidas, determinando un total de 2 297 unidades de tornillo de fijación, tal como se detalla a continuación:

La Imagen muestra la instalación de 7 tornillos de fijación colocados en el ancho de útil de la plancha (1m) sobre los tubos de la estructura metálica, lo cual, se repite en toda la longitud de la cobertura.

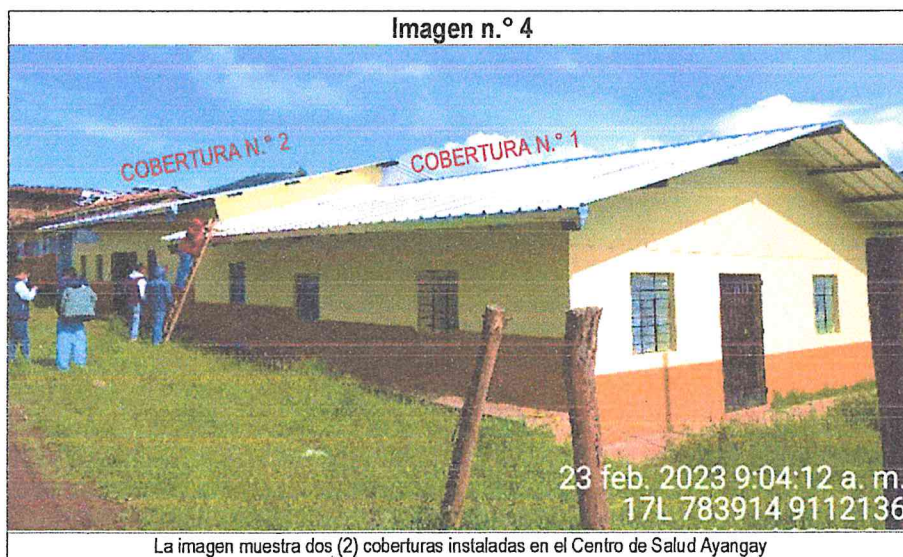
De la visita de campo realizada al establecimiento de salud Centro de Salud Ayangay, se constató que se ejecutaron dos (2) coberturas metálicas con las medidas perimétricas: 16,80 m de longitud y una caída hacia la derecha de 7,27 m y hacia la izquierda de 7,40m en la cobertura n.º 1; y 14,24 m de longitud y una caída hacia la derecha de 7,27 m y hacia la izquierda de 7,40m en la cobertura n.º 2, con un total de área intervenida de 455,36 m<sup>2</sup>; asimismo, se contabilizó en forma detallada la cantidad de Planchas Aluzinc instaladas, resultando un total de 86 unidades, tal como se consignó en Acta de Visita de Campo de 23 de febrero de 2023 (**Apéndice n.º 30**), de lo comentado se muestra a continuación:

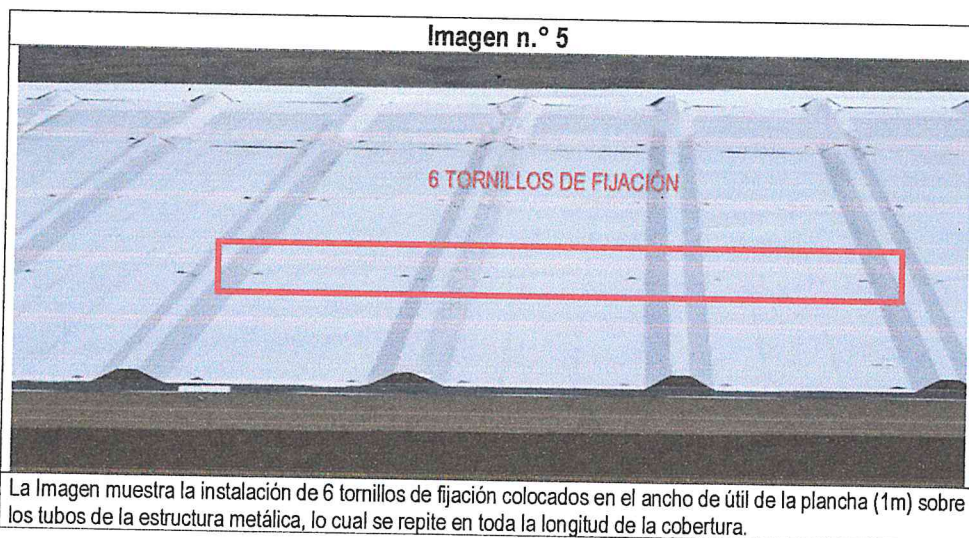
Asimismo, en la visita de campo se constató que las planchas de aluzinc estaban fijadas a la estructura metálica con seis (6) tornillos a lo largo del ancho útil de cada plancha (1m), consignándose en el acta de visita de campo de 23 de febrero de 2023 (**Apéndice n.º 30**), lo cual se procedió a calcular la cantidad total de material "TORNILLO DE FIJACION" colocados en las dos (2) coberturas intervenidas, determinando un total de 1 852 unidades de tornillo de fijación, el cual se detalla a continuación:
