INFORME N° 033-2020-2-5342-SCE

**SERVICIO DE CONTROL ESPECIFICO A HECHOS CON
PRESUNTA IRREGULARIDAD A GOBIERNO
REGIONAL LA LIBERTAD**

**"A LA EJECUCIÓN CONTRACTUAL DEL SERVICIO DE
MANTENIMIENTO DE INFRAESTRUCTURA Y
AMBIENTES EN GENERAL DE PATIOS Y EXTERIORES
DE LAS INSTITUCIONES EDUCATIVAS DE LA
JURISDICCIÓN DE LA GERENCIA REGIONAL DE "**

2 DE MAYO DE 2019 AL 31 DE AGOSTO DE 2020

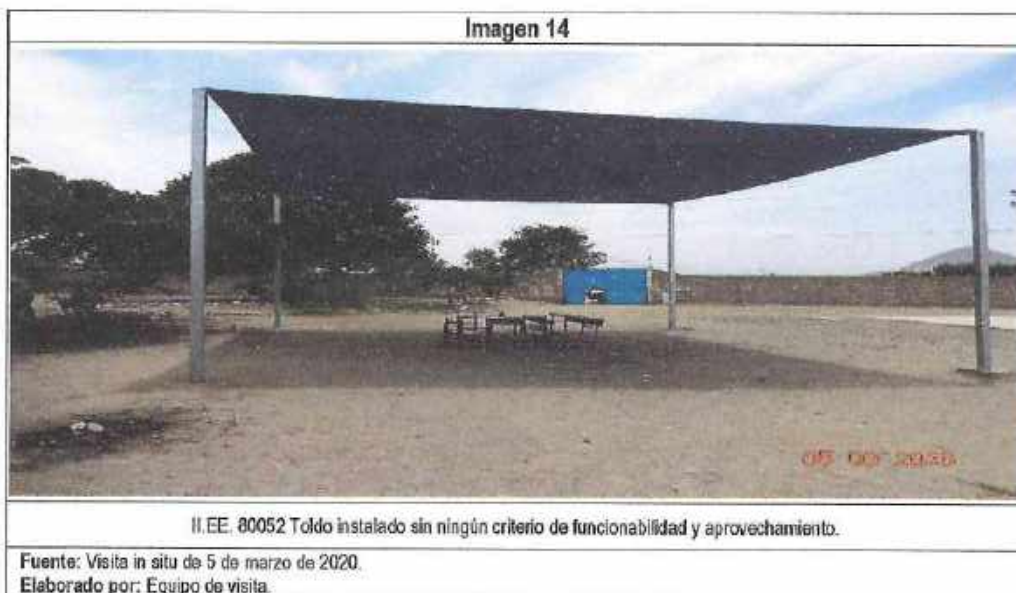
De la visita efectuada en la institución educativa, nos entrevistamos con la directora Luisa Esther Pérez Villanueva, quien manifestó lo siguiente: "(...) *nadie de la Gerencia Regional de Educación ni UGEL Ascope han supervisado ni verificado los trabajos (...) el toldo es pequeño y está instalado en un lugar donde los niños no juegan ni hacen la formación*"¹¹.

Al respecto, se realizó el recorrido en la zona con la finalidad de constatar la instalación del toldo con lona plástica, verificándose lo siguiente:

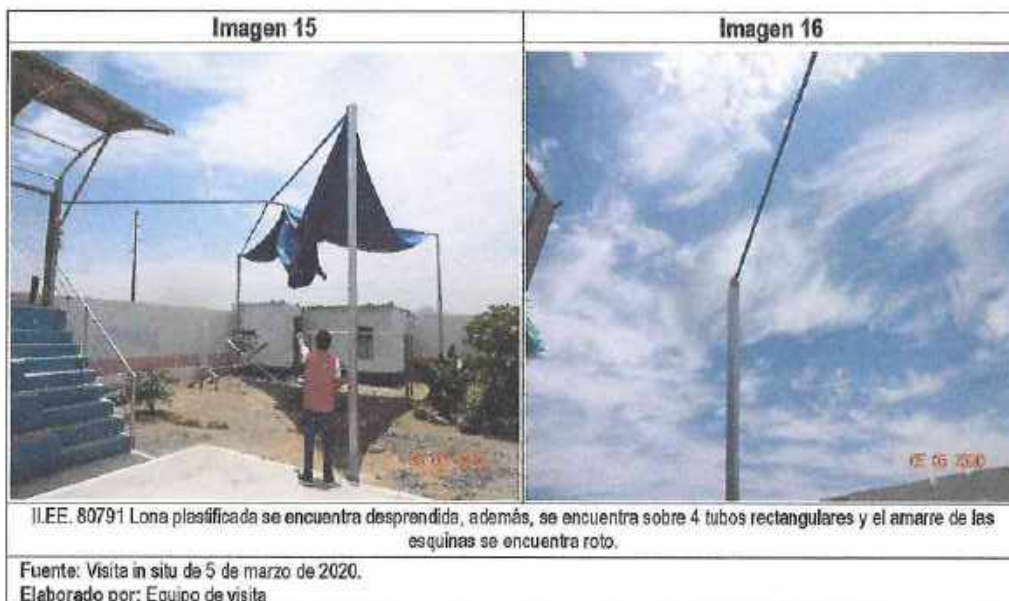
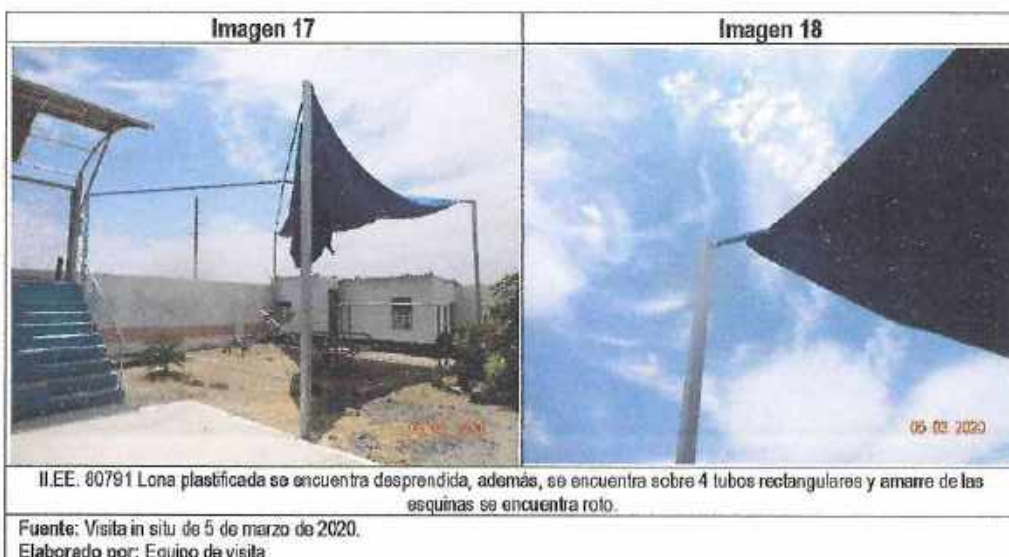
De la visita efectuada en la institución educativa, nos entrevistamos con el director Jorge Luis Morales Salazar, quien manifestó lo siguiente: "(...) *la lona plástica se ha desprendido (roto) de dos parantes, quedando colgada debido a los fuertes vientos y deficiente trabajo de instalación (...) nadie de la Gerencia Regional de Educación ni la UGEL Ascope vinieron a supervisar los trabajos y verificar que se cumpla el contrato (...) Además, que el toldo tiene roturas en las esquinas de la carpa, quedando colgada al suelo y los fierros que son soporte del techo se balancean con la fuerza del aire*"¹².

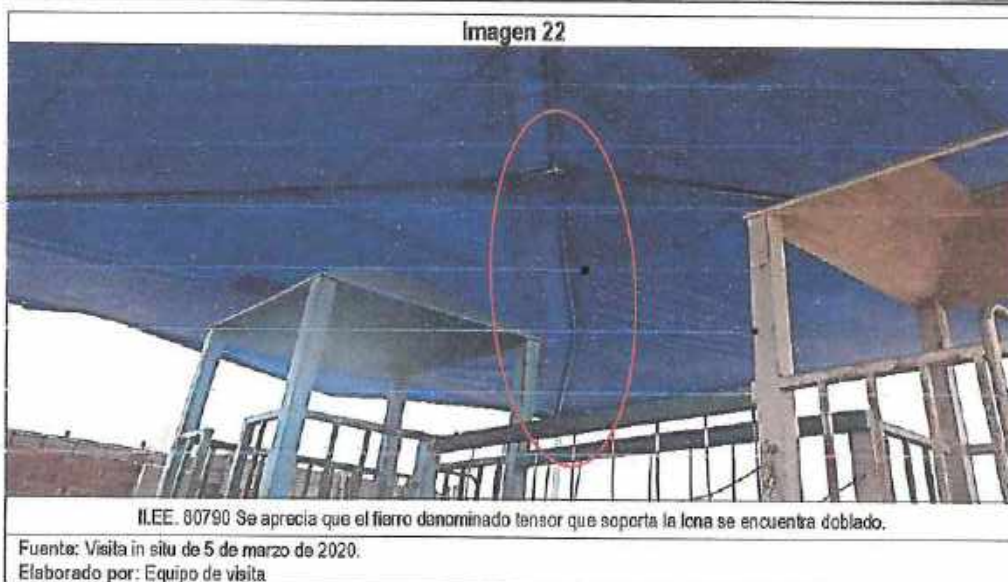
De la visita efectuada en la institución educativa, nos entrevistamos con el director Julio César Veramatus Ventura, quien manifestó lo siguiente: "(...) el 19 de febrero de 2020 uno de los fierros que soporta la lona plástica, se había desoldado y caído al suelo y que se comunicó con el contratista quien se apersonó el 25 de febrero de 2020 a solucionar el problema soldando el fierro y reforzando los 3 fierros restantes, además realizo parches a la lona amarrándola al contorno de los fierros que fueron colocados como refuerzo en los 4 lados"¹³.

Imagen 19	Imagen 20
<p>II.EE. 80790 La soldadura de los 4 tubos rectangulares que soportan la lona plastificada, presenta deficiencias lo cual conllevaría a roturas.</p>	
<p>Fuente: Visita in situ de 5 de marzo de 2020. Elaborado por: Equipo de visita</p>

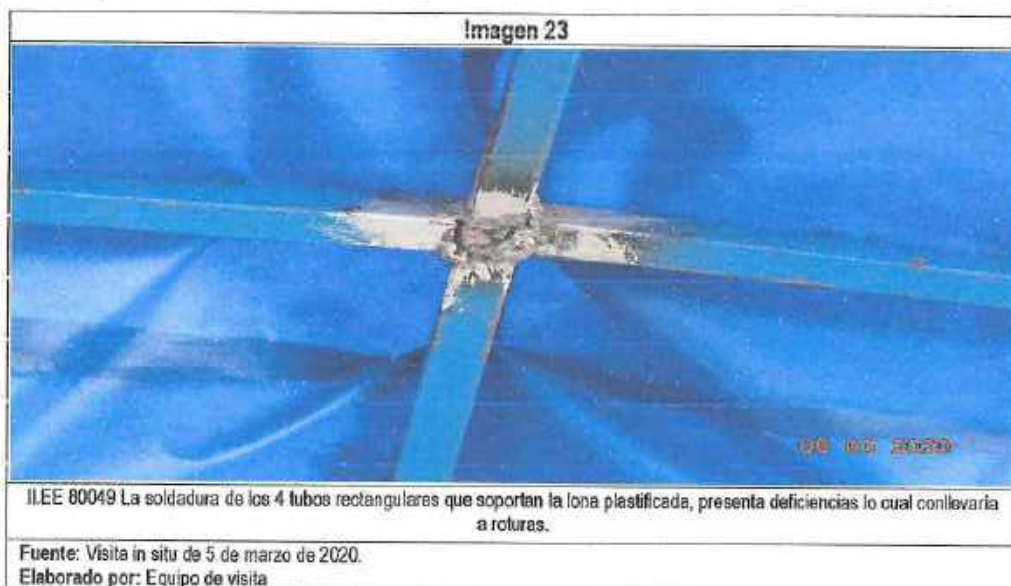
De la visita*efectuada en la institución educativa, nos entrevistamos con la directora Giuliana Plasencia Muñoz, quien manifestó lo siguiente: "(...) Una ingeniera o arquitecta de la Gerencia Regional de Educación vino a verificar la instalación del toldo con lona plastificada, dando su conformidad a los trabajos efectuados, a pesar que le hizo saber que esa instalación se tambaleaba producto del viento"¹⁴.

Al respecto, se realizó el recorrido en la zona con la finalidad de constatar la instalación del toldo con lona plastificada, verificándose lo siguiente:

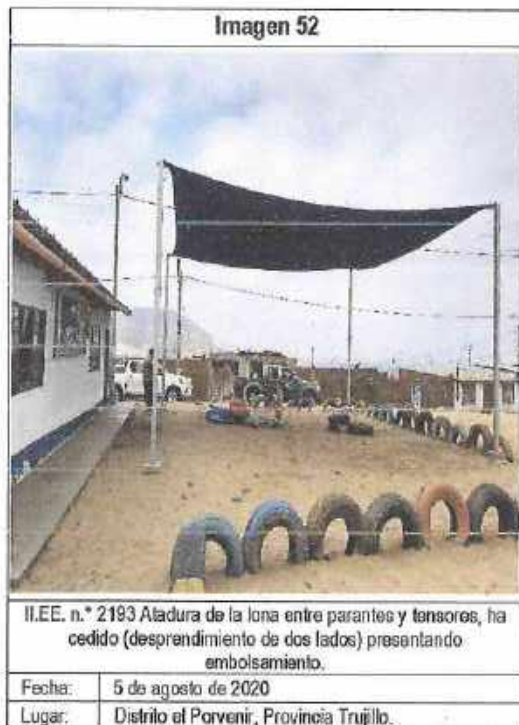
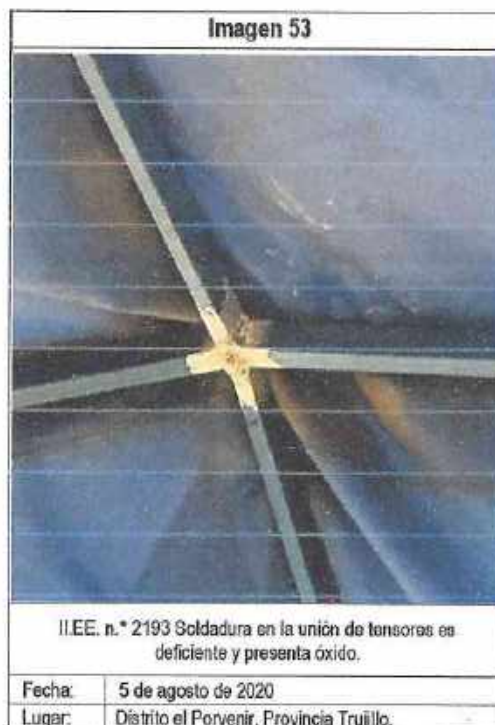
2. Servicio de pintado de estructura parantes de estructura metálica de toldo de zona recreativa, incluye material y mano de obra, color cuerpo de parante de H: 5.00m gris oscuro.	4 unid.	- Cuenta con una sola costura en los bordes del toldo. - Dos de las orejas de sujeción entre el parante vertical y el toldo se han rasgado, presentando roturas en la lona.

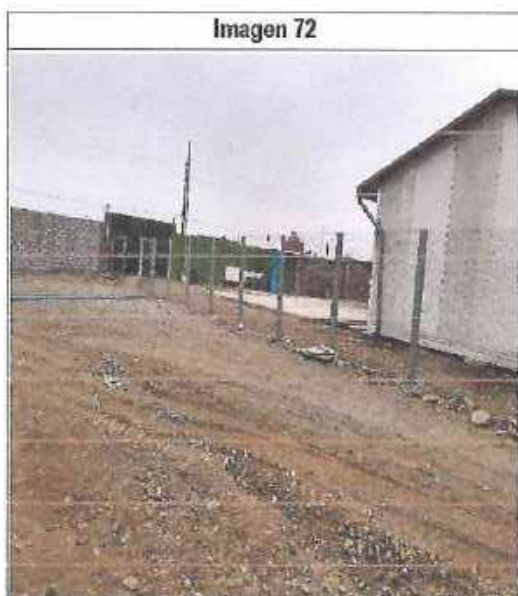
II.EE. n.º 2158 La malla de 2"x2" no se encuentra fundida dentro del concreto del dado de apoyo.

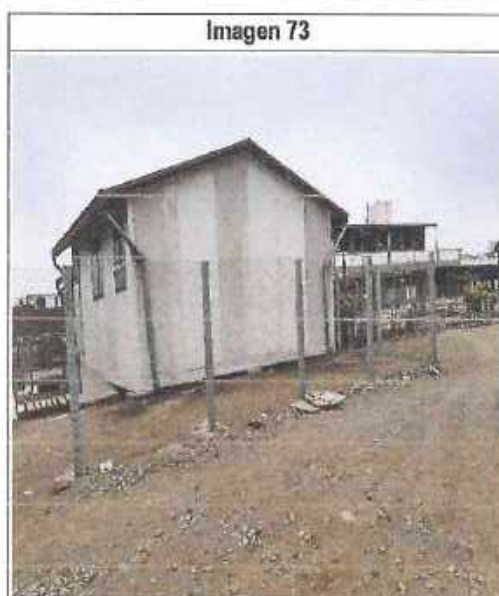
Imagen 72

II.EE. n.° 2158 Los parantes deben tener una separación de 2.00, encontrándose tramos con separación de 3.00mt.
